PMDA 医療安全情報

pmda No.70 2024年12月

ガイドワイヤー取扱い時の注意について

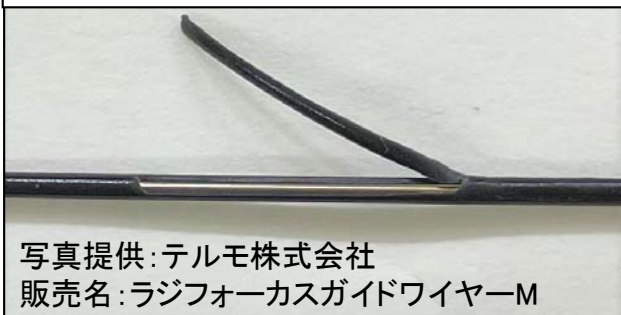
(事例1) 金属針を留置したまま、ポリマー被覆型のガイドワイヤーを引き抜いたところ、コーティングが剥離し、体内に残存した。

コーティングが剥離したガイドワイヤー

- 金属針や金属製外套管の使用中にポリマー被覆型のガイドワイヤーを引いたり、留置した状態で金属針を進めたりしないこと。

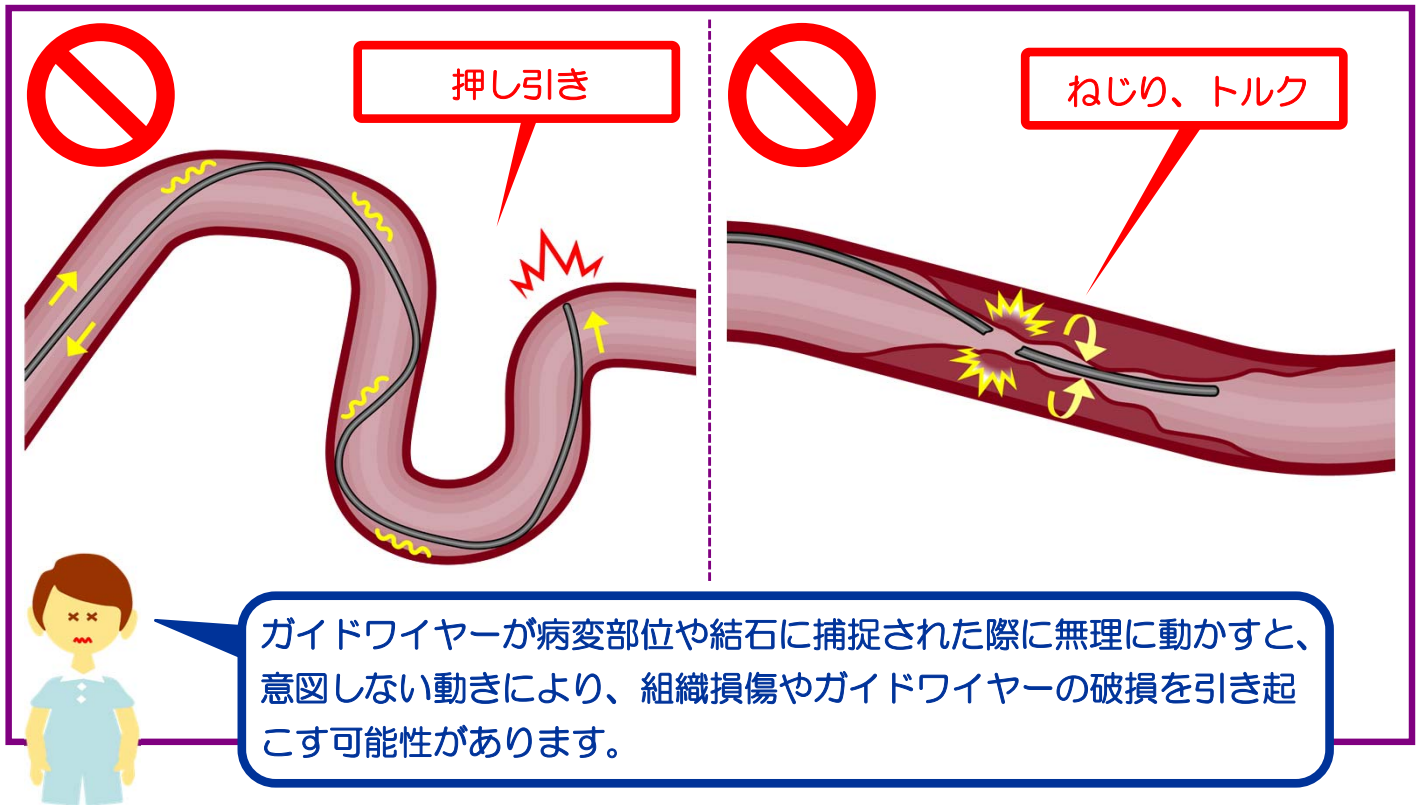
- (事例2) ガイドワイヤーを挿入し、狭窄部位を通過する際に抵抗を感じたものの無理に進めたところ、血管穿孔が生じた。
- (事例3) 膵管の膵石除去術にてガイドワイヤーを引き抜いた際に、ガイドワイヤーの先端部が切れた。

- 抵抗が生じた場合もしくは本品の先端部がスタックした場合は、エックス線透視下で位置や状態を確認すること。
- ガイドワイヤーを抜去した際には、剥離やほつれなどの異常がないか点検すること。
- 取り出したガイドワイヤーに異常を確認した際には、画像検査において遺残物等がないか確認すること。
