PMDA 医療安全情報

(独)医薬品医療機器総合機構

pmda No.71 2025年 2月

中心静脈に留置するカテーテル使用時の 空気塞栓事例について

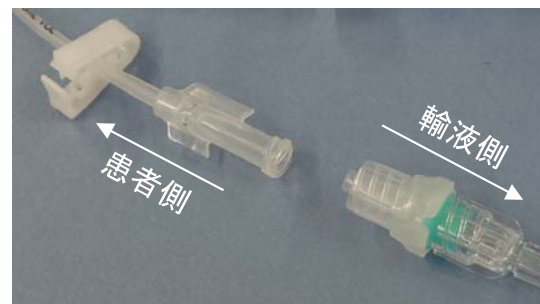
1 CVカテーテルの「閉鎖式コネクタ」を取り外した状態として、右の写真の問題点はどこにあるでしょうか。

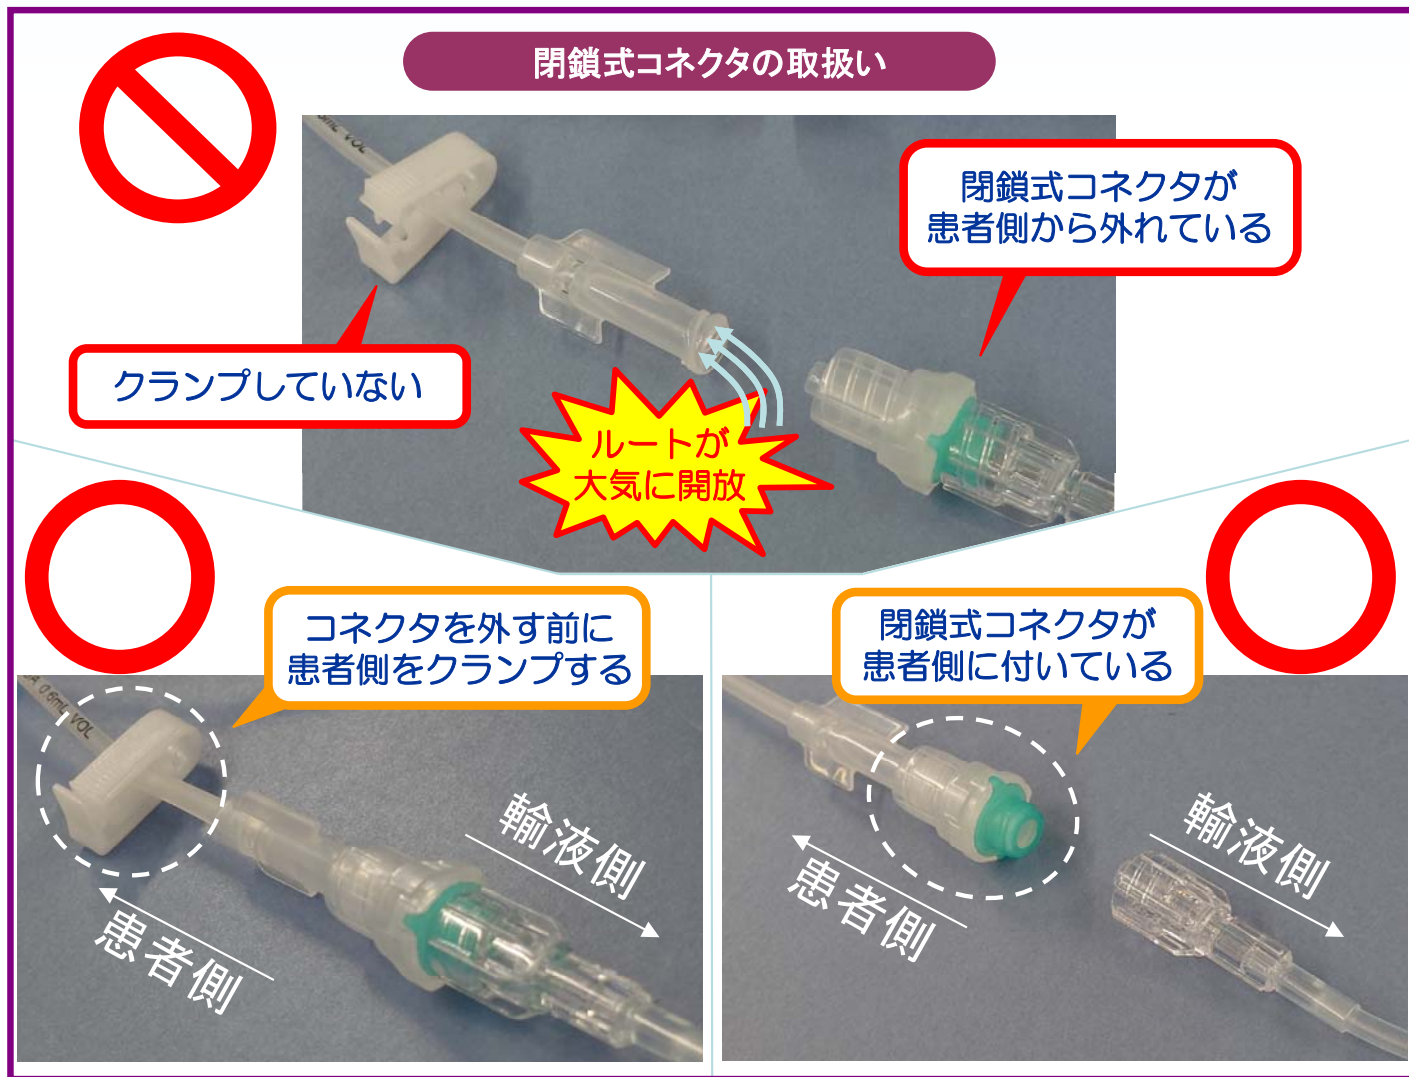
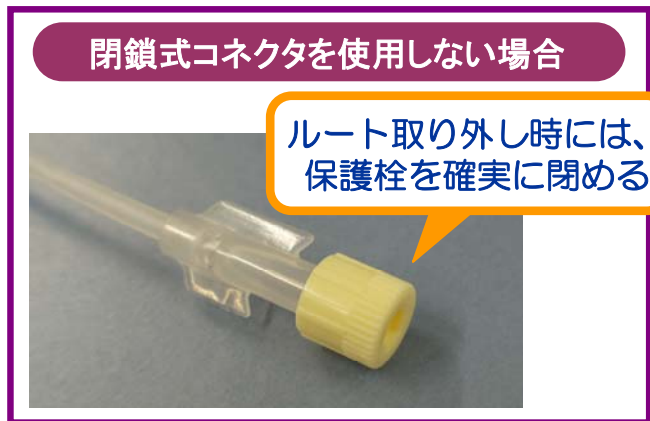
1 コネクタの誤使用による空気塞栓事例

(事例1) 中心静脈カテーテルによる点滴終了時、誤って患者側の閉鎖式コネクタごとルートを外してしまったため、ルートが大気に開放され、空気塞栓が発生した。

閉鎖式コネクタの使用により中心静脈ラインの大気開放リスクが低減できます！
閉鎖式コネクタと開放式コネクタの混在による誤認識のリスクにも注意し、院内で使用している物品を十分確認しましょう。

- 閉鎖式のコネクタを使用している場合であっても、接続を外す際には、患者側をクランプしていることや閉鎖式のコネクタがついていることを十分確認し、ルートが大気に開放されないよう注意すること。
